[資料紹介]

国立療養所多磨全生園で製作された義肢装具、自助具

橋本 彩香（国立ハンセン病資料館）

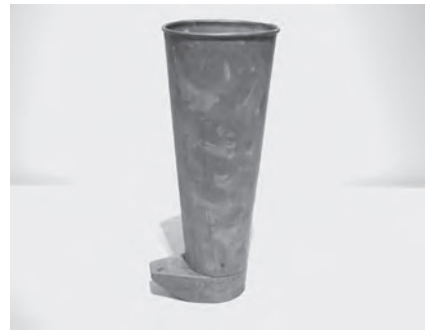
写真① ブリキの義足(全生病院)
[縦12.7×横12.7×高さ32.5cm 560g]

1911(明治44)年に下腿(膝から下の部分)を切断した者が義足の製作を思い立ち、はじめは竹筒へ足を入れてみたが、竹筒は重く、下腿切断部の太さに合った大きな竹が採取できないために、二尺四方位(約60センチ四方)のブリキ板を丸めて筒にし、木製の足を筒の下部に付けたものを着用しはじめたという。当時の療養所は、運営のために患者がありとあらゆる仕事を患者作業として行っていたことに加え、日常の介護をしてくれる職員の不足によって治療棟に通うことや身の回りのことを自力でこなすために義肢(特に義足)や杖が欠かせないものであった。このブリキの義足(写真①)は軽く製作が自在であったため、その後も入所者の手によって製作ならびに使用され続けた⁽¹³⁾。しかし、ブリキを丸めただけの義足には欠点もあり、義足の挿入部に断端(切断した後に残った手や足の先端部分のこと)の形状を合わせるために、包帯を何重にも巻き付ける必要があった。その結果、足の異常な萎縮を引き起こしたり、傷を悪化させたりした⁽¹⁴⁾。

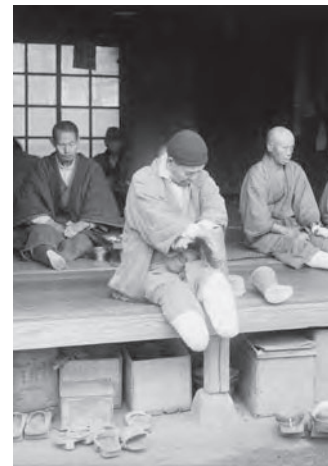
写真② 義足を履く患者(全生病院)大正期か断端部に包帯を厚く巻き、ブリキの義足を履こうとする患者。

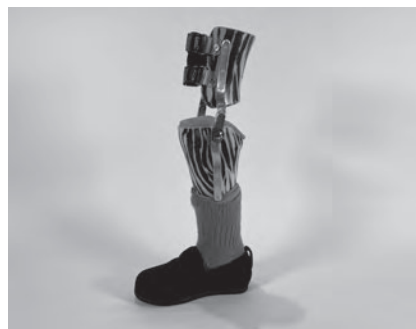
写真③ 下腿義足（右足用）横方向から撮影
[縦23.0×横15.0×高さ49.5cm 1,424g]

使用していた人は、両足ともに義足を使用していた。義足を装着するためには、全体重を断端部で支えるために適度な断端の長さが必要であるが、両足ともに下腿で切断し断端が極端に短く、歩行が不安定になりやすかった。そこで安定性を高めるため、義足の両側に取り付けた金属の支柱を大腿部（太もも）まで伸ばし、ベルトで固定できるようにしている（写真④）。

ハビリに励んで30メートルほどの歩行を達成した。ゼブラ柄なのは、義肢装具士が色の提案をした際に使用者が好みとして選んだものであるという。

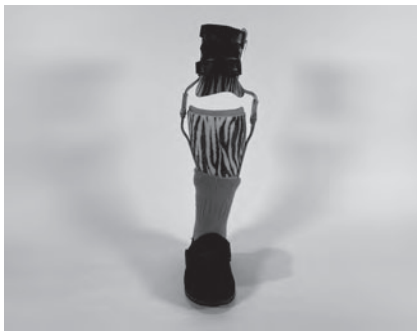
写真④ 正面から撮影
断端部の短い使用者のため、義足の両側に取り付けた金属の支柱とベルトで安定性を確保している。

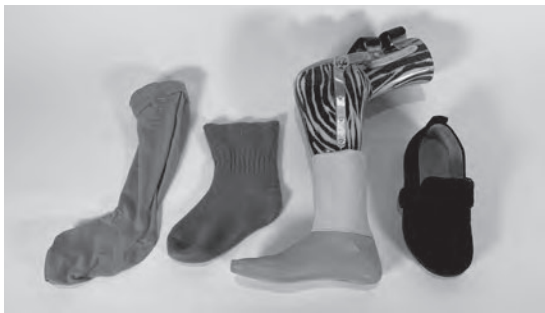
写真⑤ 左からストッキング（薄手）、靴下、義足本体、介護靴。これらを義足にはかせて使用していた。

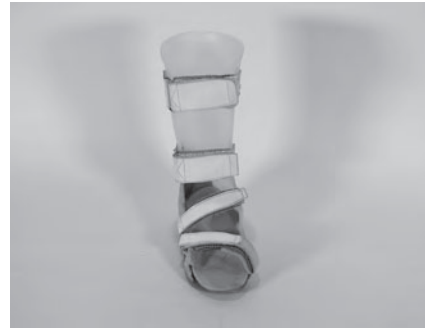
写真⑥ 関節固定装具（右足用）正面から撮影
[縦22.3×横12.1×高さ33.8cm 528g]

使用していた人は、足の運動神経麻痺と、くり返す潰瘍によって筋力のバランスが崩れ、足の裏が内側を向いてしまう内反足を患っていた。そのために、通常の足と比べて地面にあたる部分が異なり、そこに負荷がかかって足底潰瘍をくり返し起こしていた。この装具は、足底潰瘍の防止のために足裏の圧力を分散するためのものである。

L字型の装具本体はプラスチックの一種でポリプロピレンという非常に軽量の素材でふくらはぎから足裏全体にかけて足を包み込むように成形されている。すね、足首、足の甲、つま先部分の4箇所固定用のベルトが取り付けられ、装着はマジックテープで容易となっている。ベルトの肌に当たる部分には傷防止のための柔らかいフェルトが縫い付けてある（写真⑦）。

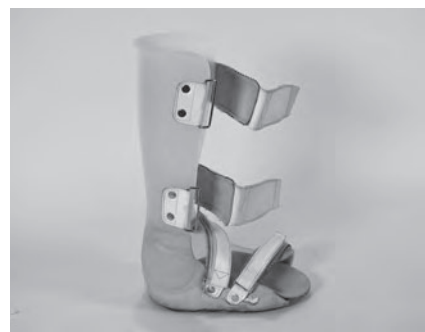
写真⑦ 横方向から撮影
固定用ベルトの内側（肌にあたる部分）には柔らかいフェルトを縫い付けてある。

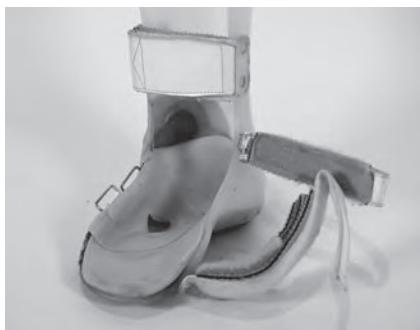
写真⑧ くるぶしと足底部の傷の箇所に合わせて装具に穴がけられている。足底部には足にかかる負荷を分散させるためのスポンジが敷かれている。

くるぶし部分には、すでにできてしまった傷が直接装具に当たらないようにするための穴がかけられ、外側から柔らかいシート状のクッションが貼られている。足底部にも、足にできた潰瘍に直接装具が当たるのを防ぐための穴がかけられ、足

底部全体は密度の高い弾力性のあるスポンジを敷いて足にかかる負荷をやわらげるための工夫がなされている（写真⑧）。

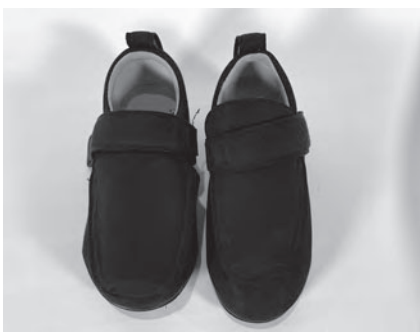
写真⑨ 既製靴 上方向から撮影
[右足：縦26.0×横11.0×高さ10.5cm 212g]
[左足：縦26.0×横9.5×高さ10.5cm 224g]

使用していた人は、足の裏が内側を向いてしまう内反足を右足に患っていたため、接地部を保護するための装具を装着していた。左足は膝下から切断し、義足を装着していた。

写真⑨～⑪の靴は、一般に販売されている介護用の靴（既製品）であるが、右足が[LLサイズ(24.0～24.5cm)9E]、左足が[LLサイズ(24.0～24.5cm)]であり、左右で足囲(E)のサイズが異なっている。

義足の足部分にあたる部品は通常の足を模した既製品を用いるため、靴の大きさは問題にならないが、装具を着用する右足は、装具の分だけ靴の大きさが必要となる。そのために足囲の大きい靴を使用していた。

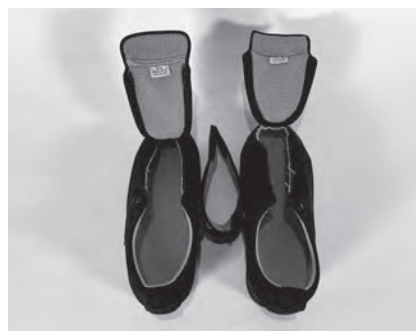
写真⑩ 障害のある足や義足でも履きやすいよう、介護靴は甲の部分も開くように加工されている。装具を装着していた右足の靴は、大きい分つま先ぎりぎりまで開くように加工されている。

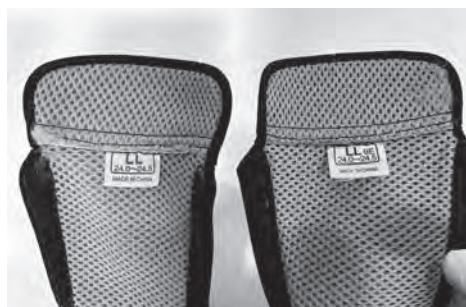
写真⑪ 靴のサイズ表示ラベル。左右で大きさが異なっている。（左が義足、右が装具着用）

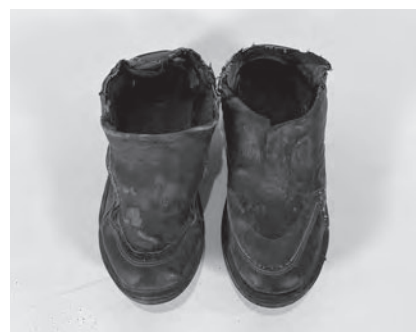
写真⑫ 介護靴を新調する以前に使用者が履いていた靴。サイズは両足とも [26.0cm 4E]。
[右足：縦26.5×横11.5×高さ12.0cm 224g]
[左足：縦26.5×横11.5×高さ10.5cm 200g]

って左右の靴のサイズが異なる場合、それぞれに合うサイズの靴を一足ずつ購入して、サイズ違いの靴を左右で履いていたという（使わないほうは廃棄していた）。しかし、写真⑫は、以前に使用者が購入した市販の靴を、自身で生地を足して広げる改造をしたもので、10年以上履き続けたものである。

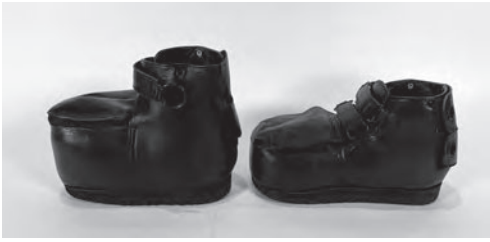
写真⑬ オーダーシューズ 横方向から撮影
左から左足用、右足用。
[右足：縦25.7×横11.5×高さ14.5cm 574g]
[左足：縦23.0×横10.5×高さ18.4cm 550g]

足の変形などにおいて既製靴の加工は園内の義肢装具室で多く実施されるが、既製靴で対応ができない場合には、靴製作を行う民間業者へ製作を依頼することもある。

使用していた人は、運動神経麻痺によって筋肉が萎縮し、筋力のバランスが崩れた結果、比較的重度の足の変形があった。それらの後遺症に起因して足裏の負荷のかかる部分を免荷（体重をかけるようにすること）するために装具を装着していた。写真⑭は使用者が左足に装着していた装具である（紹介しているオーダーシューズとは適合

外出時には、この装具を装着したうえでも履ける靴が必要であったが、園内の義肢装具室の設備では、この装具に合わせた靴の提供は難しいと判断され、民間業者に依頼し製作されたのが写真⑬～⑮のオーダーシューズである。足底の高い装具に合わせて左足が上下方向に大きく作られている。

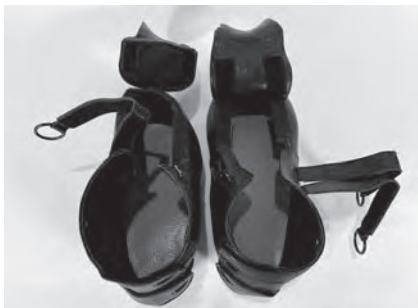
写真⑭ 上方向から撮影
装具を着用した足でも履きやすいよう、足の甲の部分まで開くように加工されている（マジックテープで固定する）。

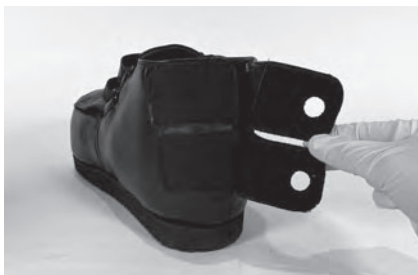
写真⑮ かかと方向から撮影
装具を着用した足でも履きやすいよう、靴のかかと側も開くように加工されている（マジックテープで固定する）。

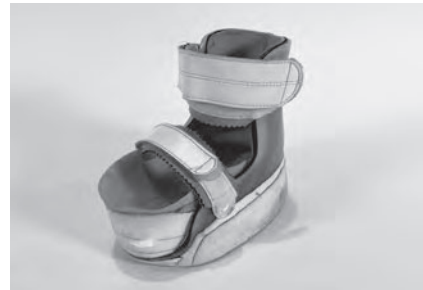
写真⑯ 使用者が装着していた装具（左足）
変形性膝関節症に起因して左右の脚の長さが異なるため、短い左脚の足底に高さをもたせることによって立った時のバランスを保てるようにしている。
[縦21.5×横13.0×高さ18.5cm 406g]

しない)。また、ハンセン病の後遺症とは別に変形性膝関節症も患っており、左右の脚の長さが異なっていたため、短い脚の方の装具の足底に高さをもたせることによって立った時のバランスを保てるようになっている。

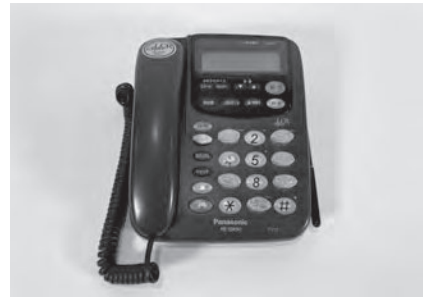
写真⑰ 自助具付き電話機
[縦20.5×横17.0×高さ7.5cm 968g]

写真の電話機は、「1」、「3」、「6」、「7」、「9」、「0」のボタンおよび内線と再ダイヤルの間にあるボタンに厚さ0.8cmほどの硬めのウレタン（楕円型）が貼り付けてある。「4」、「スピードホン（短縮ダイヤル）」にも貼付してあった形跡がある。

使用していた人は両目を失明していた。ウレタンがつけられたプッシュボタンが、「1」、「3」、「4」、「6」、「7」、「9」、「0」なのは、ボタン

の配列によりその間が「2」、「5」、「8」と頭に入れておくことで電話番号を間違えずに押すためである。

一般的なテレビのリモコン（たいてい「5」）やエアコンのリモコンのボタンには、視覚障害者がボタンを判別するためのわずかな突起がついているが、手の知覚麻痺をもつ人はその程度の突起では感じるできないために、このような工夫が施されている。

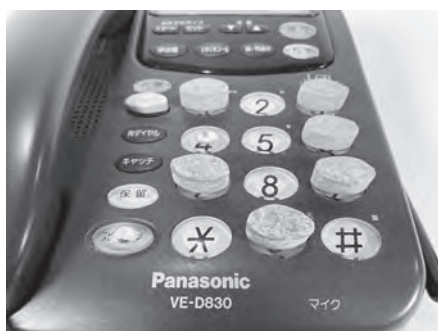
写真⑱ 電話機のボタンに貼り付けられた突起状の自助具

このような突起状の自助具は視覚障害をもつ人だけでなく、指の変形や欠損などで、ボタンが押しづらい場合にもつけることがある。また、変形や知覚麻痺の箇所や程度にもよるが、ボタンを押す際に写真⑱のような棒や舌（唇）を使う場合もある。逆に操作の際に不要なボタンは誤作動防止のためカバーで覆うこともある。

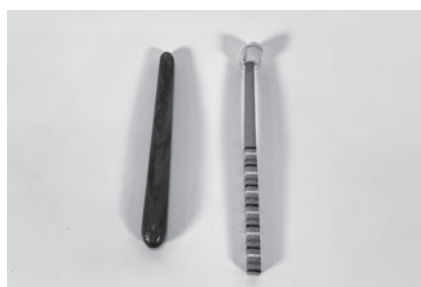
写真⑲ ボタンの操作に使用されていた棒状の自助具。右のものは、料理に使う菜箸の箸頭側を適当な長さで切り取り、先に弾力のあるウレタンを付けたもの。

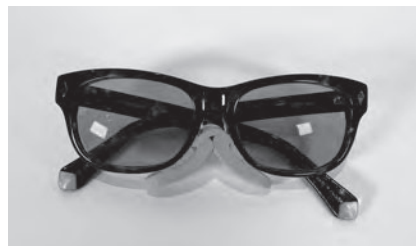
写真⑳ 自助具付きサングラス
[縦15.0×横13.8×高さ5.3cm 42g
(つるを広げた状態)]

使用していた人は両目を失明していた。かつ兎眼のためにまぶたが閉じづらく、眼球を保護するためにサングラスを着用していた。

しかし、ハンセン病の後遺症によって鼻筋も低く落ち込んでおり（ハンセン病の進行によって鼻の軟骨が萎縮すると、鼻筋が低くなって落ち込んだ状態になる。これは鞍鼻^{あんび}とよばれる）、鼻でメガネを支えることが困難であった。そのため、密度の高いスポンジを鼻の形に添うように貼り付け、サングラス装着後の落下を防ぐ役割をもたせている。

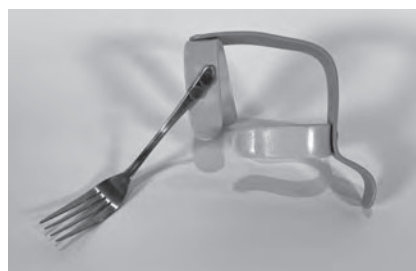
写真㉒ 自助具付きフォーク（右手用）
[縦23.0×横14.0×高さ10.0cm 66g]

両手も手首から先は変形や萎縮、下垂手があり、手指を自由に動かすことができなかった。それでも日常生活において手を酷使していたため傷が絶えず、手の保護と関節を安定した肢位に固定させることを目的として、写真②③の装具をつけていた。装具は治療の時以外は装着することになっていたため、写真②④の自助具は、食事の際に装具をつけたまま使用できるフォークとして製作されたものである。3つのU字型パーツにより、手全体にはめこむ形状となっている。また、口元にもっていきやすくするため、フォークにはねじれをつけている。肘の方向に突き出た突起（写真②⑤丸囲み部分）は、食事の後に自分のあごにひっかけて手から外せるようにするための工夫で、自らの力で自立した生活を送りたいという強い思いのあった入所者の希望を形にした自助具である。

ポリマーとよばれるプラスチックで作られている。従来は、塩化ビニルという水道管に使われているような灰色のプラスチックで作られることが多かったが、塩化ビニルは装着感が強い反面、着脱の際に強い力で開くと割れて破損しやすいという難点がある。それに比べてコーポリマーは弾力性があり、耐久性がある。また、塩化ビニルは見ただ目の問題もあり、近年では使用を避けているという。

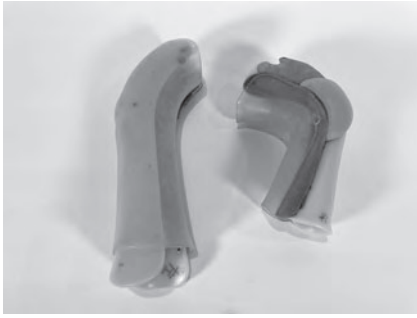
写真②③ 使用していた人が、下垂手の固定と負傷から手を保護するために着用していた装具。左から左手用、右手用。
[右手：縦19.0×横6.0×高さ12.0cm 94g]
[左手：縦26.3×横7.0×高さ9.0cm 174g]

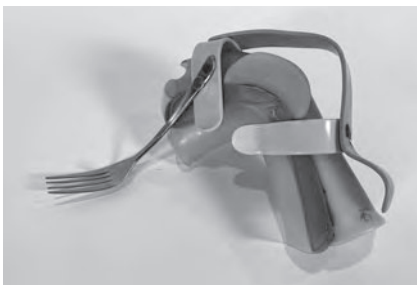
写真②④ 装具に装着した様子。

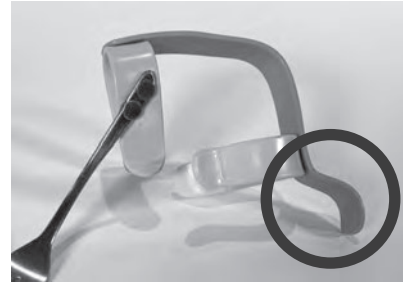
写真②⑤は、食事の後に自分のあごにひっかけて手から外すために肘の側に取り付けられた突起

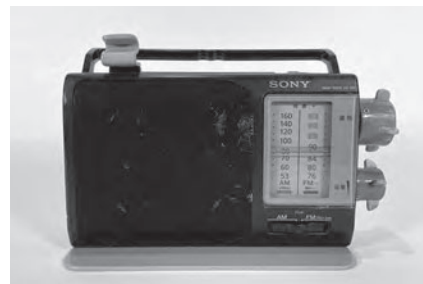
写真②⑥ 自助具付きラジオ
[縦10.5×横24.5×高さ16.0cm 942g]

使用していた人は、両目を失明していた。そのため、ラジオを聴くことで情報収集などを行っていたと思われる。選局や音量の調節などは、知覚の残る舌（唇）を使って操作していた。しかし、市販のラジオは操作のためのボタンやダイヤルが小さく浅いため舌（唇）では操作しにくく、塩化ビニルで大きめに作った自助具を取り付けている。

上部の電源ボタンには突起状の自助具を取り付け、選局ダイヤルと音量調節ダイヤルには筒状の塩化ビニルに十字の塩化ビニルを組み合わせて、ダイヤルを回す際に舌（唇）が滑らずに操作できるようにしている。

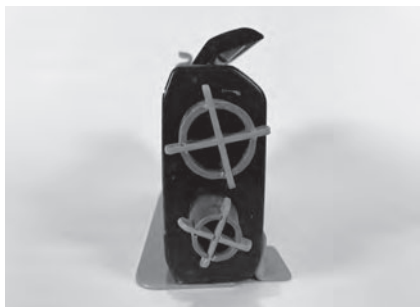
写真⑳ ダイヤルに取り付けられた自助具と転倒防止のための板

また、ラジオ本体が転倒するのを防ぐためにラジオの下に本体からはみ出るぐらいの板を取り付けている。持ち手の取付部分（両側）につけられたウレタン（写真㉑丸囲み部分）は、持ち手を持ち上げて、手をかけやすくするためのものである。
